**MM no. 17/2025**Oggetto**Richiesta di un credito di fr. 234'000.- per interventi di premunizione contro la caduta sassi a protezione della zona di Vigerà (sezione di Osco)**

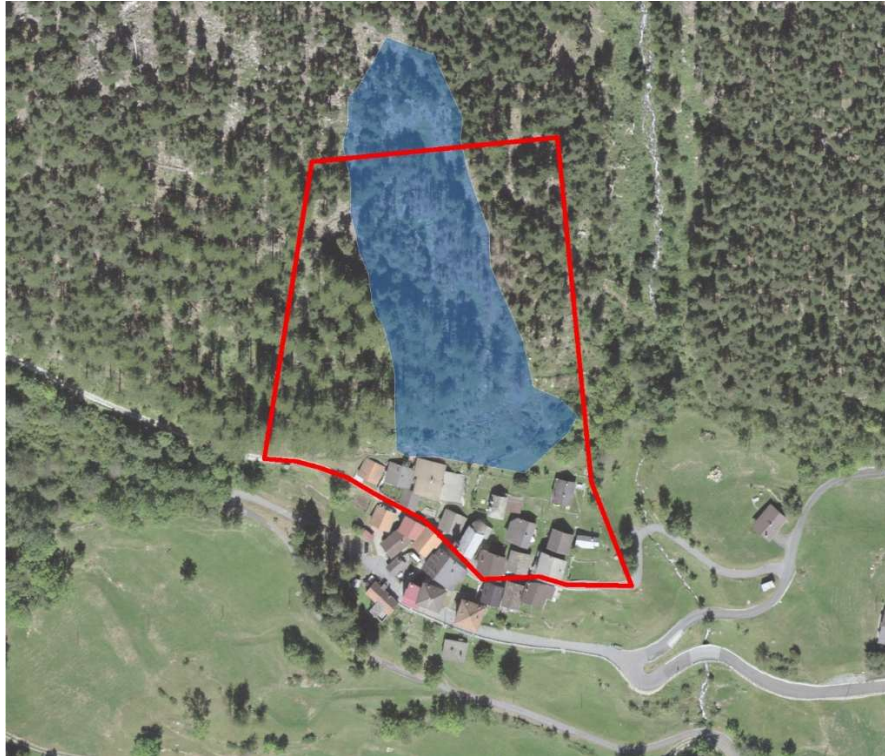
In blu l'estensione dell'incendio del marzo 2020 (fonte: Ufficio federale di topografia, Geoportale Ticino).

Una parte importante della superficie è stata percorsa da un incendio boschivo avvenuto nel marzo del 2020.

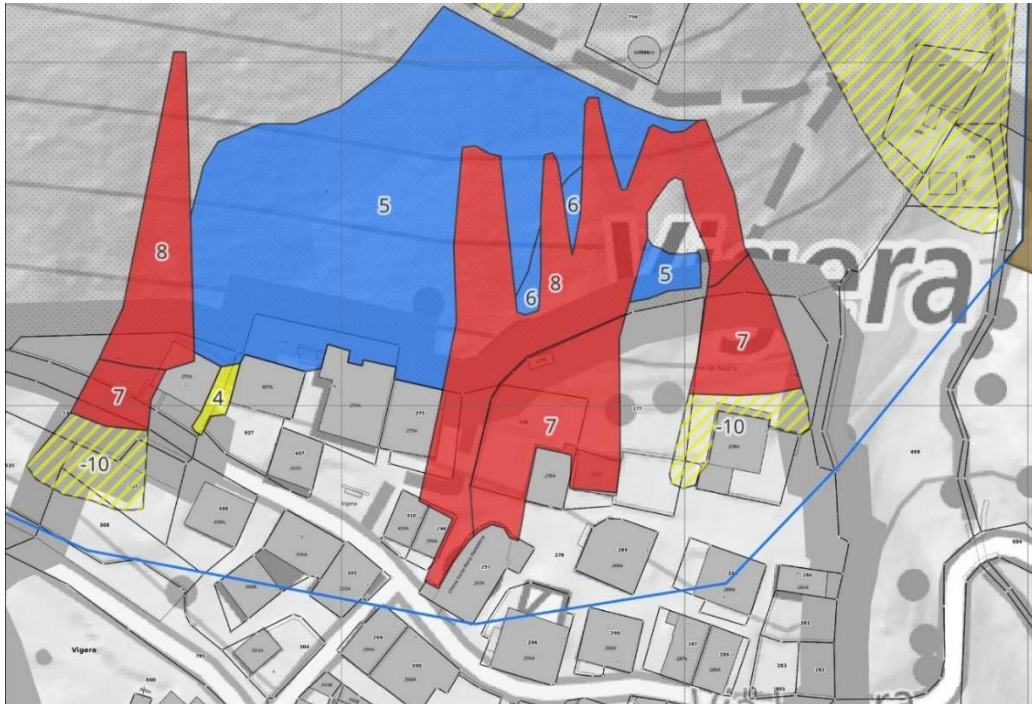
## Situazione di pericolo dopo l'esecuzione degli interventi

Dopo l'esecuzione degli interventi proposti le zone di pericolo originate da sorgenti puntuali si tramutano in pericolo residuo o in pericolo basso a dipendenza dell'opera eseguita. Le zone di pericolo a sorgente diffusa, per gli edifici in situazione di deficit di protezione secondo la matrice cantonale, si tramutano invece in pericolo residuo. Alcuni edifici non in situazione di deficit secondo la matrice cantonale rimangono in pericolo con gradi da medio a residuo.
